# Dichtungssanierungen an historischen Erddämmen

Dipl.-Ing. Justus Teicke, Dipl.-Ing. Rainer Tonn

### **2.1 Mittlerer Kellerhalsteich**

## 2.2 Unterer Eschenbacher Teich

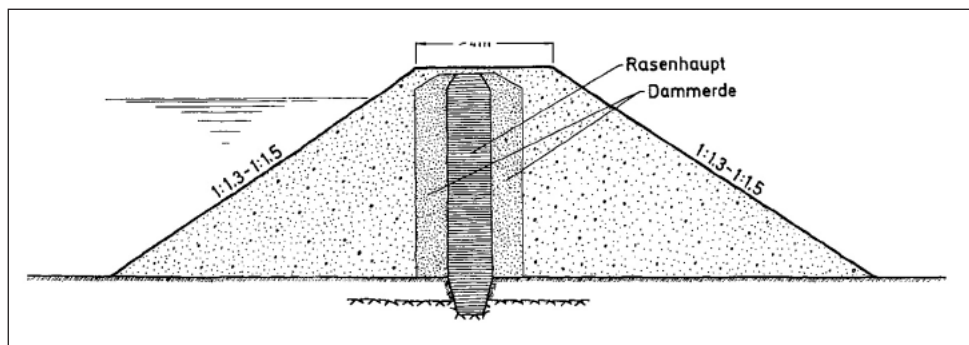
Der Damm ist mit einer Kerndichtung versehen, die bei den Oberharzer Teichen mangels der klassischen Dichtungsbaustoffe (Lehm oder Ton) aus sorgfältig gesetzten und festgestampften Rasensoden besteht (Bild 1).

Bild 1: Mittlerer Kellerhalsteich – Regelquerschnitt des Dammes. Mangels Lehm oder Ton sind im Oberharz nahezu alle Staudämme mit Rasensoden gedichtet

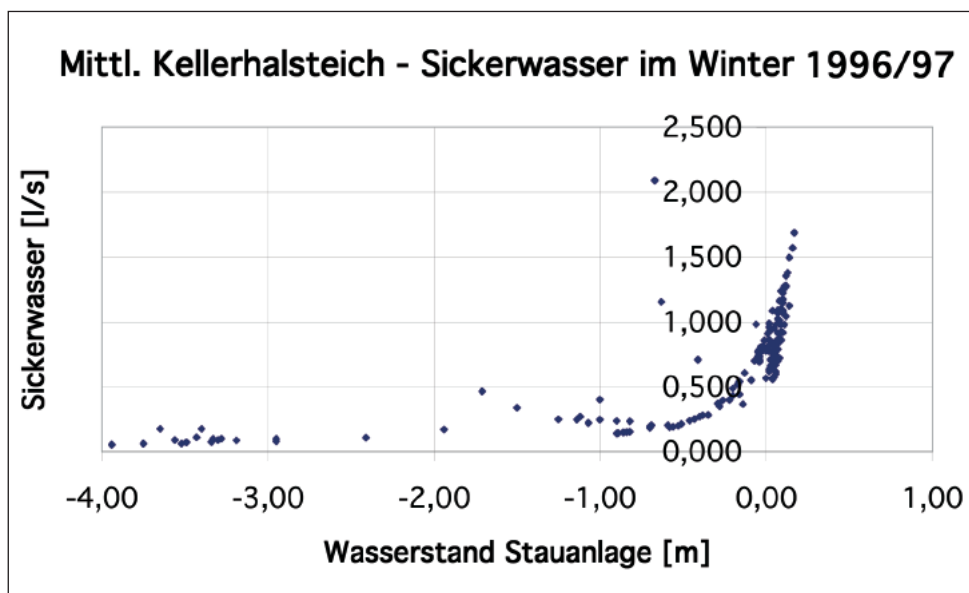
Seit 1993 wird am luftseitigen Dammfuß Sickerwasser gemessen. Diese Messungen erfolgen mittels Behältermessung an der Austrittsstelle am luftseitigen Dammfuß. Im Winter 1996/1997 fiel auf, dass sich die Sickerwasserschüttung bei Vollstau um 66 % erhöht hatte (Bild 2). Diese Unregelmäßigkeit sollte weiter untersucht werden.

Bild 1: Sickerwassermessungen des Mittleren Kellerhalsteiches im Winter 1996/1997

Anhand der Sickerwasserkurve (Bild 2) konnte schnell festgestellt werden, dass eine wesentliche Veränderung der Sickerwasserschüttung ab einem Wasserstand von etwa 0,60 m unter Überlaufniveau einsetzt. Daraus konnte geschlossen werden, dass die wesentliche Undichtigkeit in etwa auf dieser Höhe in der Damm-dichtung zu suchen ist. Damit musste nur noch die Lage der Undichtigkeit in der Damm-Längsachse ermittelt werden.

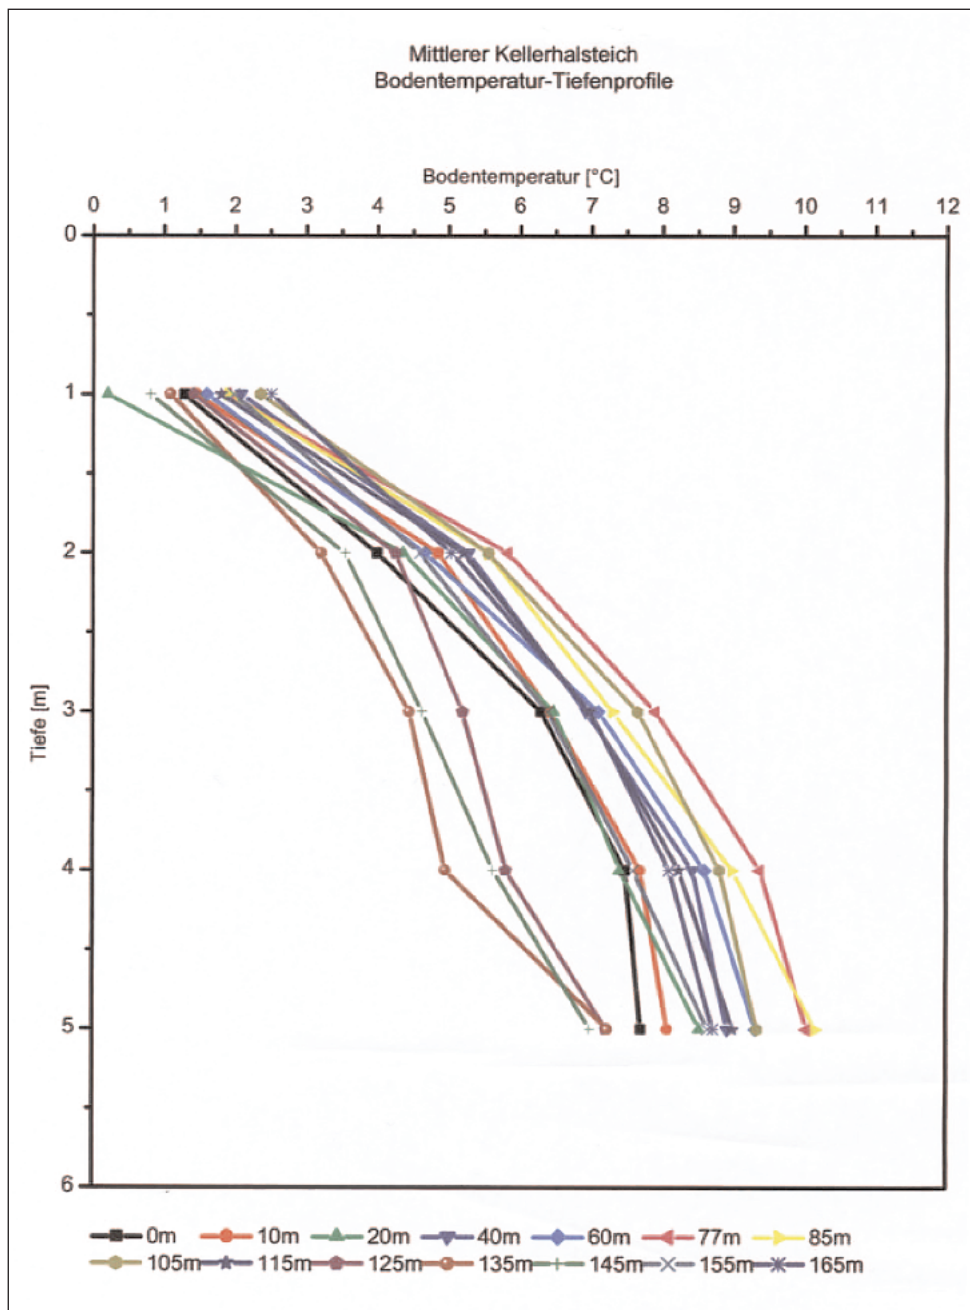
Erfreulicherweise konnte bei dieser Untersuchung ein eindeutiges Ergebnis festgestellt werden: Als undichte Zone wurde der Bereich zwischen Station 120 und 150 m geortet (Bild 4). Dass bei dieser Untersuchung die Tiefe der stärksten Temperaturanomalie mit 4,0 m festgestellt wurde, war dagegen für die Planung einer Sanierung nicht relevant: Da die Sondierungen etwa 2,0 m hinter der Dammdichtung durchgeführt worden sind, konnte davon ausgegangen werden, dass die Sickerlinie an dieser Stelle bereits deutlich tiefer liegt als an der Einstromstelle.

Bild 4: Ergebnis der Thermometrie-Untersuchung. Deutlich erkennbar unterscheiden sich die Stationen 125, 135 und 145 in drei bis vier Meter Tiefe von den anderen Messstationen

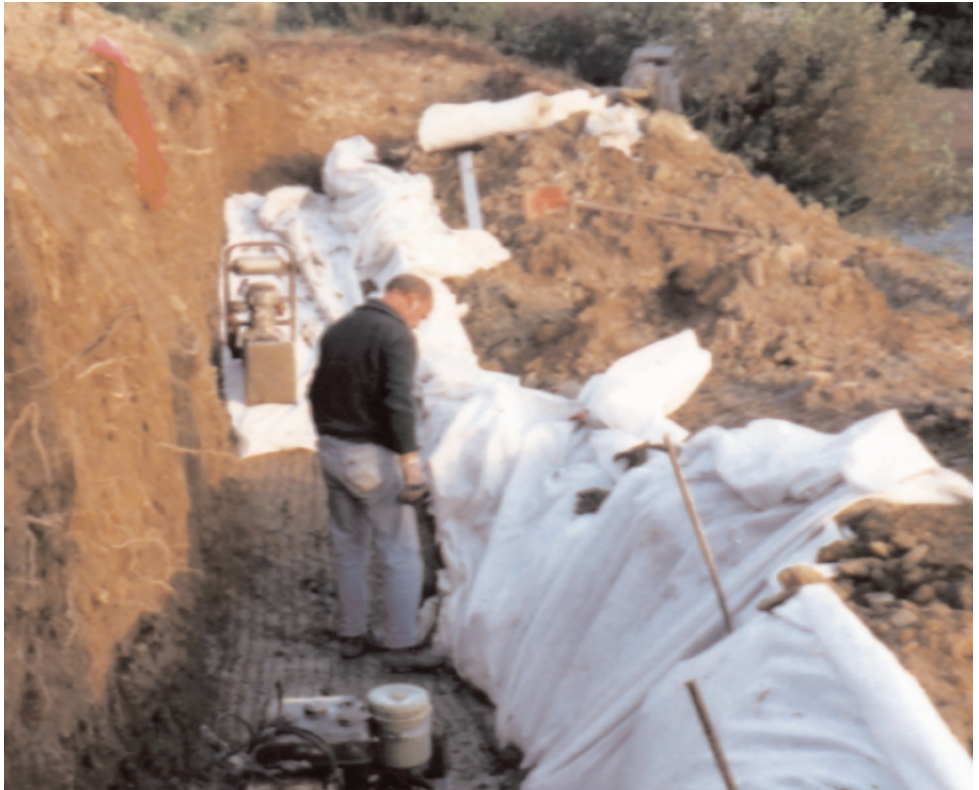
Beim Freilegen der Dichtung wurden keine typischen sichtbaren Undichtigkeiten vorgefunden. Allerdings war die Dichtung selbst in 3,0 m Tiefe unter Dammkrone noch von Wurzeln von Weidensträuchern durchzogen, die sich im Bereich der Dammkrone angesiedelt hatten. Vermutlich haben diese Wurzeln die Undichtigkeiten bewirkt (Bild 5).

Bild 5: Einbau der neuen Tondichtung Mittlerer Kellerhalsteich. Die Durchwurzelung in der Dichtung (links) bewirkte vermutlich die Undichtigkeiten

Zur Sanierung der Undichtigkeit wurde die Dichtung des Dammes im betreffenden Bereich, d.h. zwischen Station 120 und 150, an ihrer Wasserseite bis auf ein Niveau von etwa 1,50 m unter Stauziel freigelegt, gereinigt und abgezogen, und eine neue Dichtung aus etwa 120 m<sup>3</sup> Ziegelton vor die vorhandene Dichtung eingebaut.

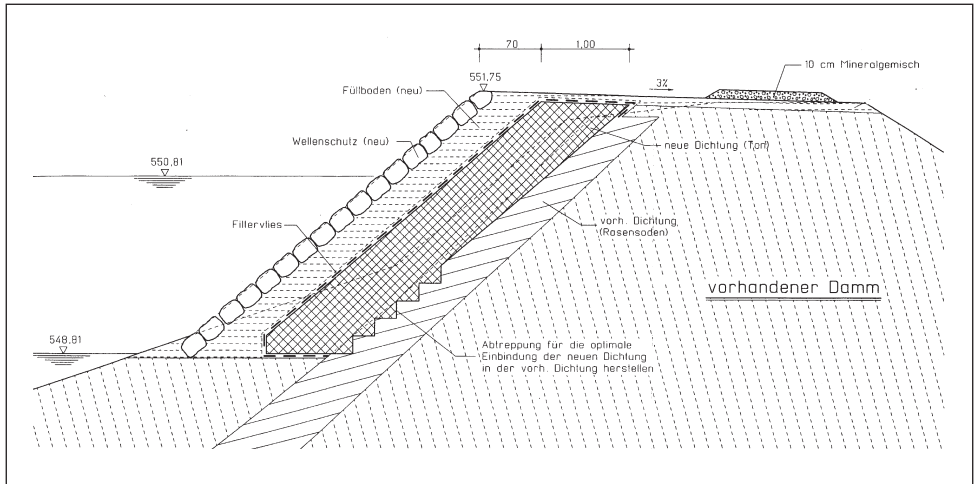
Im Gegensatz zum Mittleren Kellerhalsteich musste jetzt hier wesentlich großflächiger vorgegangen werden. Auf einer Dammlänge von 95 m wurde der Wellenschutzbelag der Dichtung abgetragen und die Dichtung freigelegt. Dabei zeigte sich, dass der Wellenschutzbelag der wasserseitigen Böschung weitgehend verschwunden und die Dichtung relativ ungeschützt den Wellen ausgesetzt war. Augenscheinlich war die Dichtung im oberen Bereich bereits in ihrer Mächtigkeit geschwächt. Darüber hinaus war die quasi an der Geländeoberfläche liegende Dichtung stark durchwurzelt und von Mäusen und Maulwürfen besiedelt. Alle diese Umstände haben offensichtlich die Funktion der Dichtung eingeschränkt.

Bild 6: Ausführungszeichnung der Dichtungssanierung Unterer Eschenbacher Teich. Die neue Tondichtung wird wie ein Flicken auf die vorhandene schadhafte Dichtung gesetzt

Nach Freilegung der Dichtung wurde ab einem Niveau von 2,0 m unter Überlauf eine neue Dichtung aus Ziegelton vor der vorhandenen Dichtung aufgebaut. Wasserseitig der neuen Dichtung wurde ein Filtervlies vorgesehen. Die Dichtung erhielt eine Überschüttung von ca. 70 cm sowie einen Wellenschutz aus Wasserbausteinen (Bild 6 und 7).

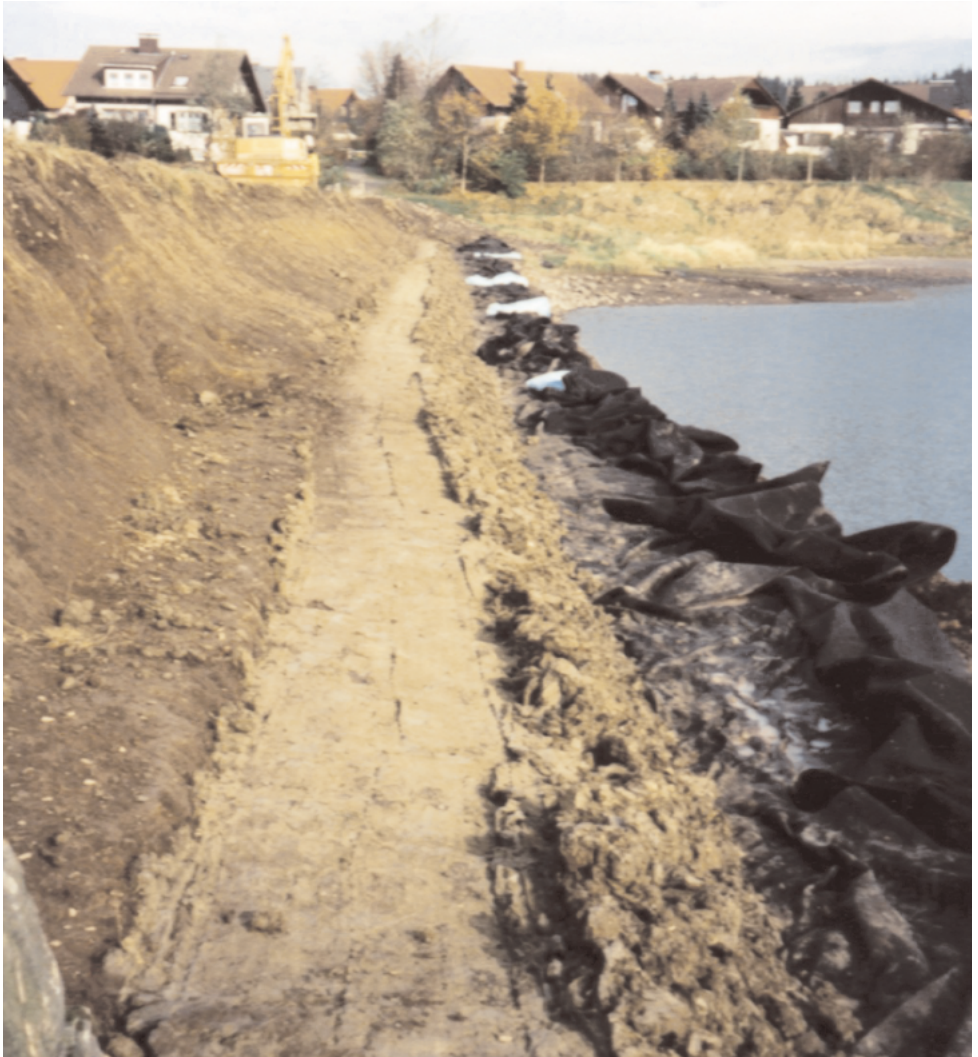
Bild 7: Einbau der neuen Tondichtung im Unteren Eschenbacher Teichdamm
