# Dichtungssanierungen an historischen Erddämmen

Dipl.-Ing. Justus Teicke, Dipl.-Ing. Rainer Tonn

### **2.1 Mittlerer Kellerhalsteich**

## 2.2 Unterer Eschenbacher Teich

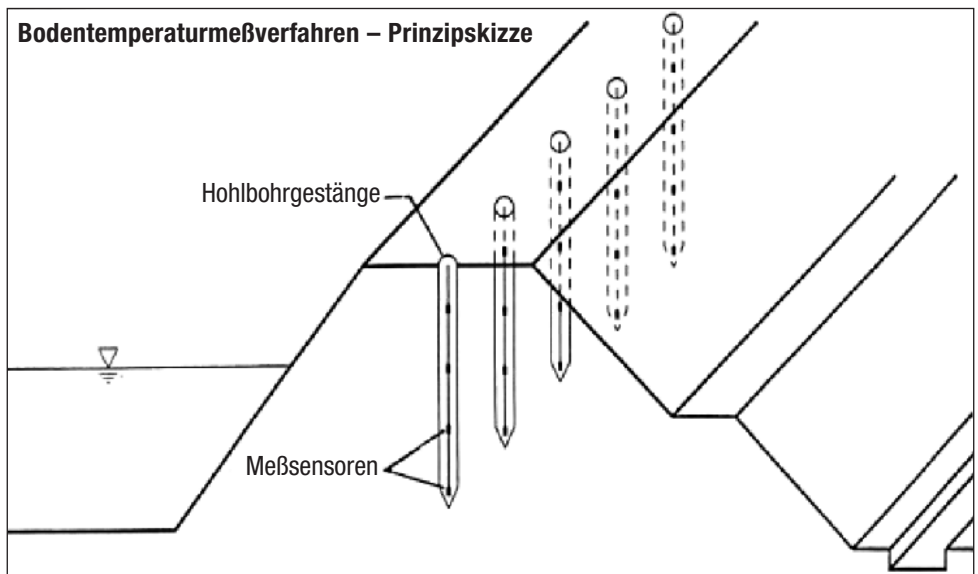
Bei der Thermometrischen Untersuchung von Dämmen wird der Umstand genutzt, dass die Temperaturen des Wassers und des Dammkörpers bei einem dichten Bauwerk sowohl im Winter, als auch im Sommer unterschiedlich sind. Wegen der höheren spezifischen Wärmekapazität des Wassers gegenüber dem Dammschüttmaterial nimmt der Dammkörper auch bei relativ geringer Durchsickerung dort die Temperatur des Wassers an. Bei jeder Durchströmung eines Dammes transportiert das Wasser – sozusagen als Nebeneffekt – auch „Wärme“ [1].

Bild 3: Thermometrische Untersuchung: Anordnung der Meßsonden im Dammkörper (aus [1])
